## 24 自然災害

火山活動、地震活動、洪水などは、地球の表面を短時間に大きく変えることがあります。これらの自然現象は、その場に人間がいると自然災害となります。逆に人間の自然へのはたらきかけが被害を大きくすることもあります。ここでは、大阪平野とその周辺を中心に自然と人間との関係を見ていきましょう。なお、大阪近辺の自然災害に関連した防災施設・記念碑などはすでに CD-ROM「大阪の自然災害と環境」(大阪府教育センター、2000)等に詳しく掲載されていますので、それ以外のものを記しておきます。

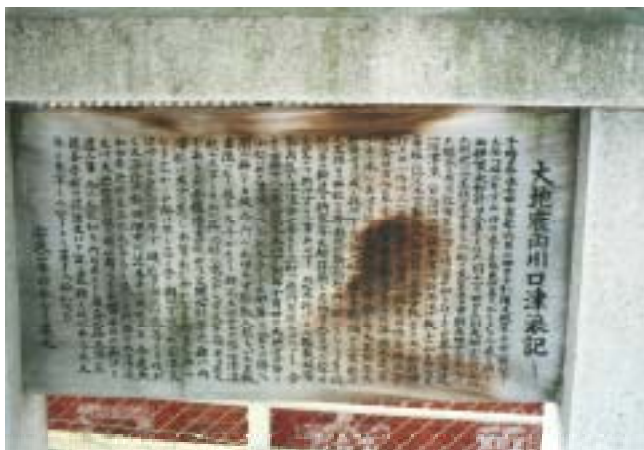
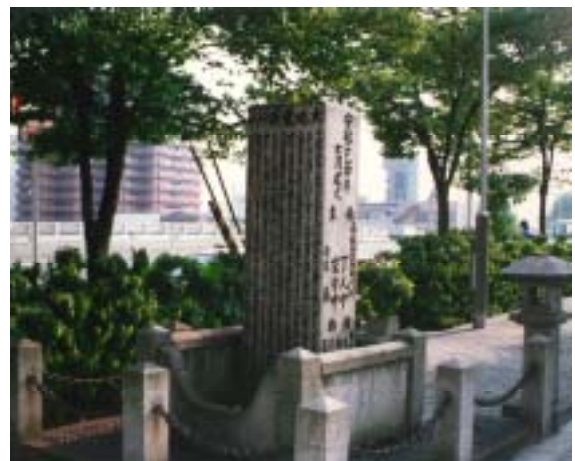
写真 2 (24-p2a,b) 安政地震碑 (大阪市・大正橋)

1854 年の安政の南海地震では、津波が道頓堀川を逆流し、大阪でも多くの水死者がでました。このときの教訓を記したものが、記念碑として、また供養塔としてまつられています。

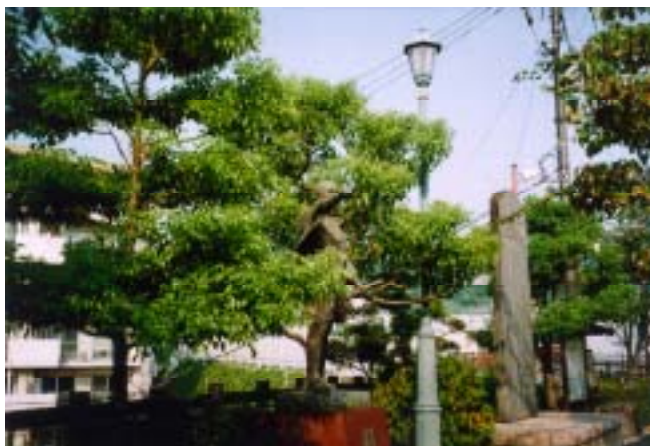
写真3（24-p3）大和川付け替え250年  
記念碑と中甚兵衛像

河内平野を発達させることに貢献があった旧大和川ですが、中世～江戸時代にかけても、しばしば洪水被害によって人々を苦しめてきました。そこで、1704年、現在の柏原市役所前近辺から西へ流路を変える付け替え工事が行われました。

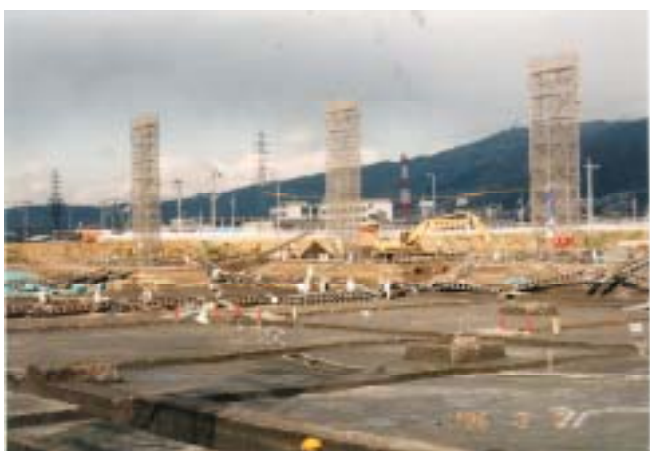
写真4（24-p4）水害地の履歴（池島・  
福万寺遺跡と治水緑地）

しかし、水害を発生しやすい土地の条件は大きく変わりません。現在、旧大和川の一河川で治水緑地の建設が行われていますが、この場所は弥生時代からの洪水の跡がしばしば見られる池島・福万寺遺跡の一部になります。

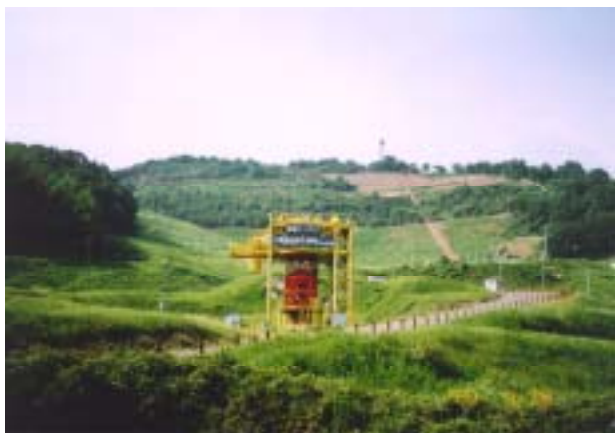
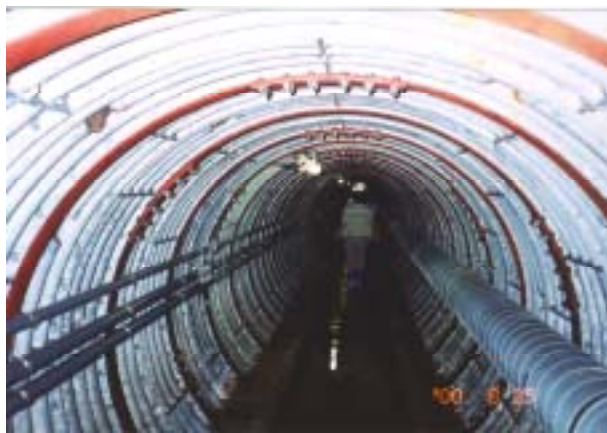
写真5（24-p5a,b）亀の瀬地すべり

大和川は亀の瀬渓谷を通過して、奈良県側から大阪府側に流れます。亀の瀬付近では、大和川に向かって過去何度か大きな地すべりを起こしています。地すべりで生じた堆積物が川を塞ぐことによって上流側で大きな水害が起きる可能性もあります。そこで、現在では、大規模な地すべり防止工事が行われています。

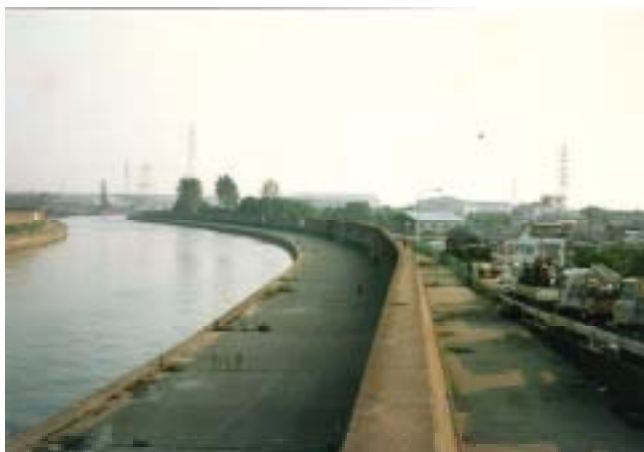
写真 6 ( 24-p6a ) ゼロメートル地帯 ( 大阪市・神崎川下流 )

人間活動が大阪平野に及ぼした影響として、地盤沈下が挙げられます。大阪平野の西側では、累積沈下量が著しく、現在でも水面が地盤より高いゼロメートル地帯が広く分布します。

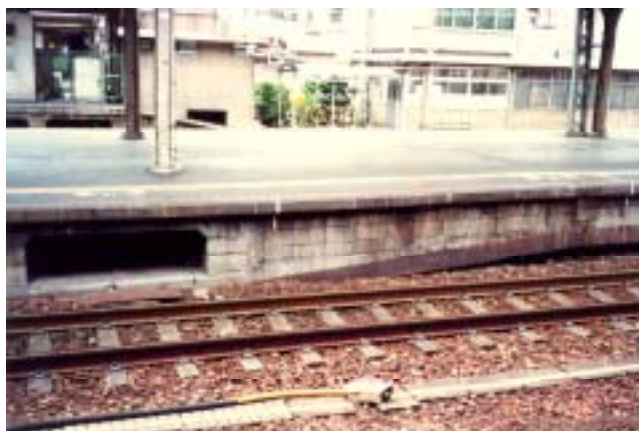
写真 7 ( 24-p7 ) 大阪駅の地盤沈下

地下水の汲み上げによって粘土層が収縮して地盤沈下を起こした状況は、大阪市内で広く見られます。現在では、様々な法律や規制によって、地盤沈下はおさまりましたが、一度沈下した場所は回復することが非常に困難です。

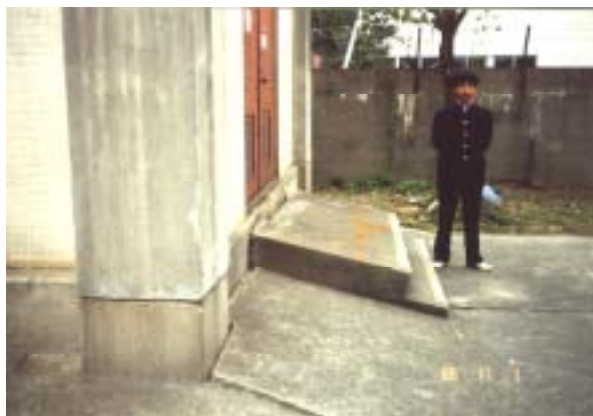
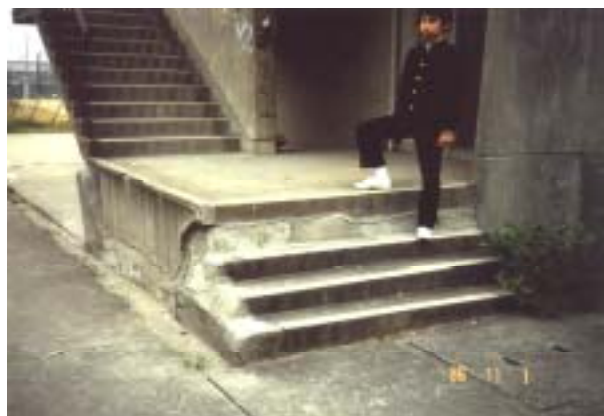
写真 8 ( 24-p8 ) 校舎の地盤沈下・抜け上がり現象 ( 大阪市・生野区 )
