放射線の軌道の見よう

物理班

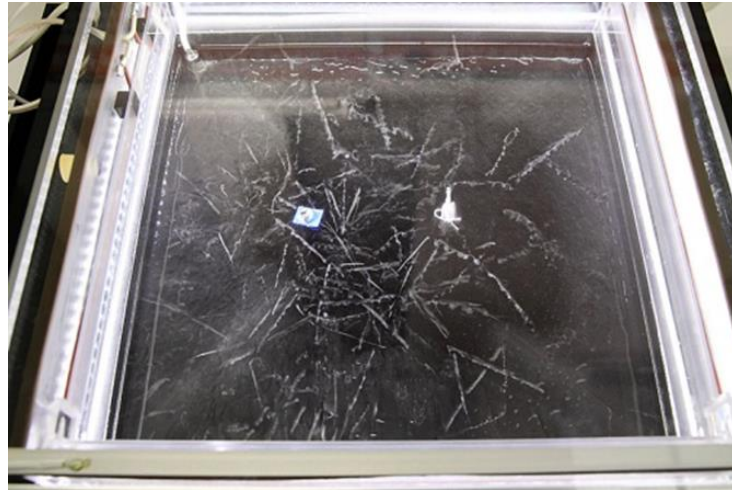
霧箱の写真。中央で白く見える細い線が放射線の軌道。
