大和川の水質調査

地学班 川岸 大祐 長田 知樹
共同研究者 越智 友祐 嶋谷 洋輝

キーワード：大和川 水質調査 下水処理場

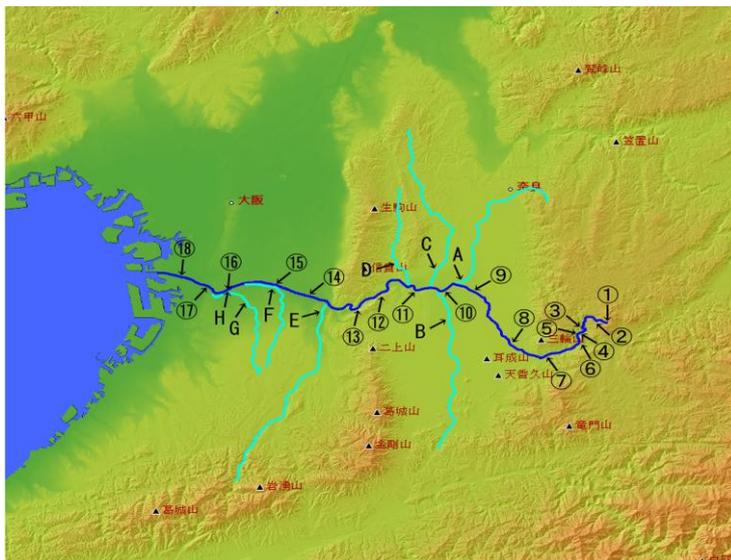
右の図のように大和川を河口からさかのぼり、計18地点で採水を行った。濃青線は大和川本流を、薄青線(A~H)はそれぞれ支流を表している。

9～10地点にかけてCOD、NO₃、NO₂、電導率、PO₄の値が急激に上昇した。このことから、9～10地点の間に汚染原因があると考えられる。そこで、ちょうど9～10地点の間で大和川と合流している佐保川(地図中A)について調べてみたが、他のB～Hの支流と比較しても特別汚染されているわけではなかった。次に、地点9～10の間にあった奈良県浄化センターという施設に注目してみた。

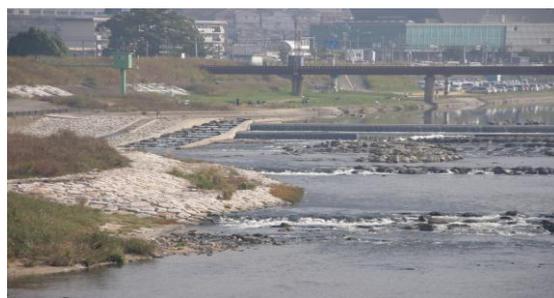
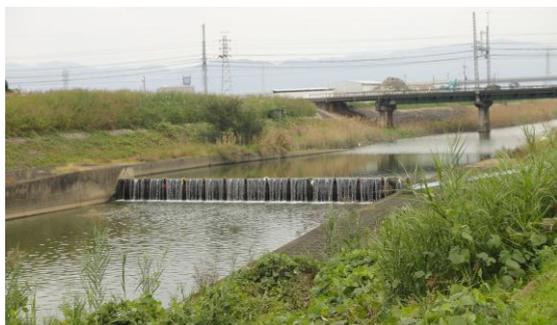
右は河口から約20 kmのJR高井田駅(柏原市)付近である。ここには、人口の瀬と魚道が見られ、大和川における環境保全の努力がみうけられる。

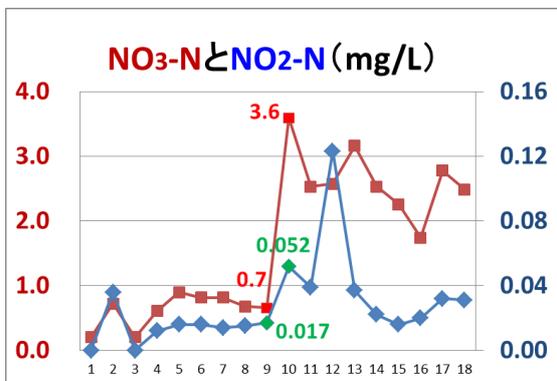
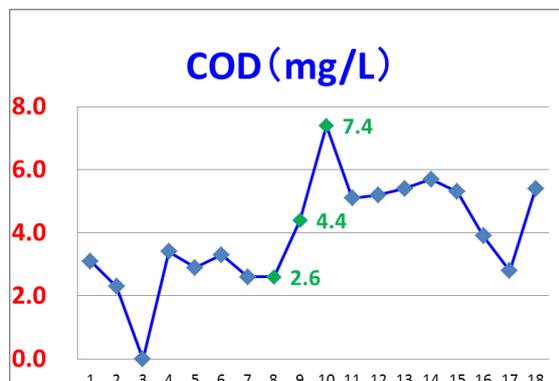
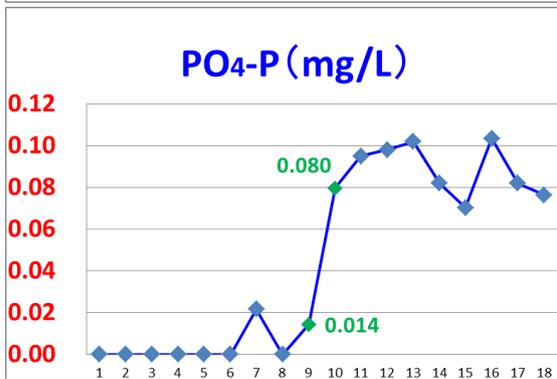
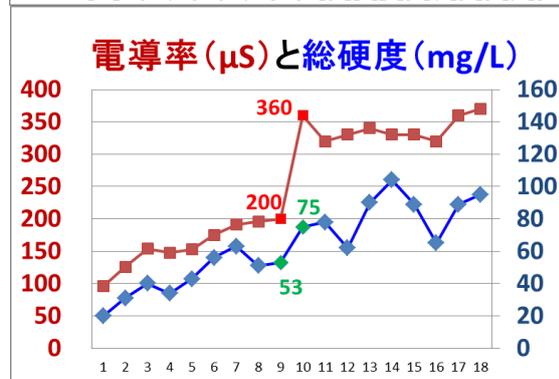
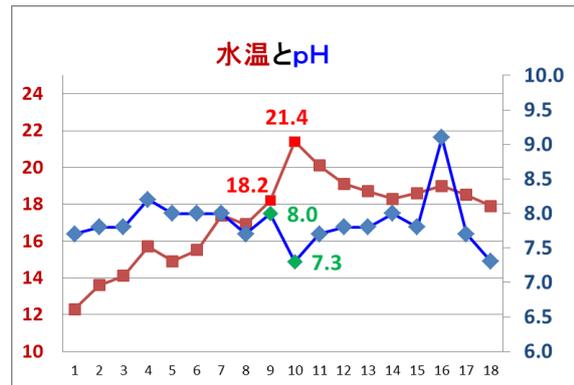
グラフの横軸は採水場所を上流から下流に向けて並べている。

・NO₃-NとNO₂-Nは、汚染物質であるアンモニアが時間とともに酸化され、アンモニウムイオン→亜硝酸イオン→硝酸イオンと変化することで形成される。これについては、9～10地点にかけて急激な上昇がみられた。なおアンモニウムイオンについてはほとんどの地点で測定限界値以下の値であったため、グラフは作成しなかった。

・CODのグラフでは、CODとは化学的酸素要求量のことであり、水質の汚染具合の直接的な指標となる。これについては、NO₃、NO₂同様に地点8～10にかけて急激な上昇がみられた。

・PO₄のグラフでは、PO₄は主に肥料などに含まれる物質であるが、これも値が高いと水質的には汚れていることになる。これについても、地点9～10にかけて値が上昇する。

・電導率のグラフでは、電導率は一般に水中に含まれるイオン(Ca²⁺、Mg²⁺など)が多いほど値が高くなる。これについても地点9～10にかけて大幅な上昇がみられた。

・水温とpHのグラフでは、地点9～10で大きな上昇がみられた。pHについては地点9～10で下降、15～16で急激な上昇がみられた。

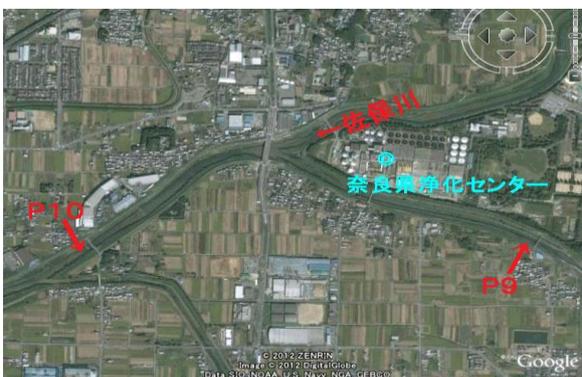
奈良県浄化センターは計画処理区面積が26547ha、計画人口が101.8万人、計画汚水量は一日当たり69万立方メートルで、一日に24万7千立方メートルの汚水を処理する奈良県最大の下水処理施設である。

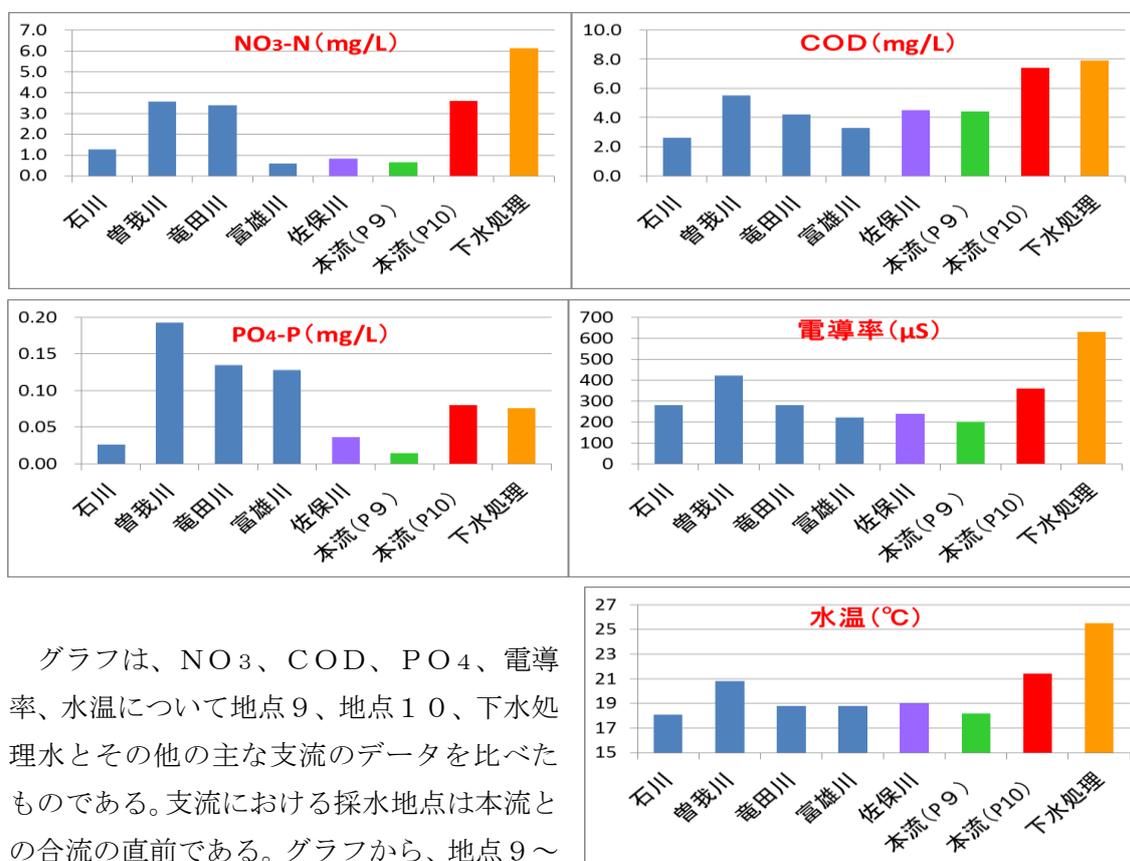
そして、今回は地点9と地点10と下水処理水を比較した。また、下水処理水は浄化

センターのものが採水できなかったため、奈良県浄化センターのものではなく大阪のみず未来センターのものを用いた。

グラフは、NO₃、COD、PO₄、電導率、水温について地点9、地点10、下水処理水とその他の主な支流のデータを比べたものである。支流における採水地点は本流との合流の直前である。グラフから、地点9～10での急激な水質の変化は下水処理水の影響を大きく受けていることがわかる。

今回の調査によって、奈良県浄化センターから排出される下水処理水によって大和川の水質が著しく変化することがわかった。しかし、奈良県浄化センターがなければ水質汚染はよりひどいものになってしまう。ただし事実として、下水処理水が川に流されイオン濃度が高くなるとバクテリアの発生の原因となり、青子や赤潮といった環境問題をひきおこすことになりかねない。たしかに、下水処理技術の発達によって、大和川の水質は20年前と比べれば大きく改善された。しかし、現在の処理技術では汚染物質の分解によって生成されるイオンまでは除去しきれない。
